## TEKNIK PEMERIKSAAN VERTEBRA DENGAN KLINIS SCOLIOSIS DI INSTALASI RADIOLOGI RUMAH SAKIT X

<sup>1,2</sup> Program Studi Radiologi, Universitas STRADA Indonesia

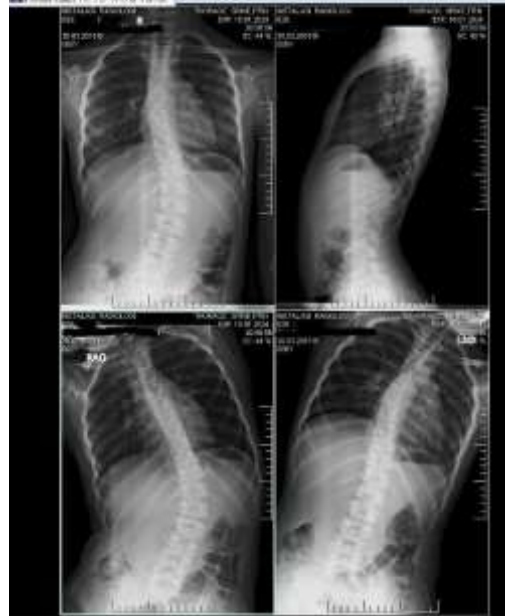
Gambar 1 Hasil foto rontgen

Dari hasil bacaan Dokter Spesialis Radiologi di Rumah Sakit X menunjukkan bahwa pasien mengalami *scoliosis* dengan *main curve* di *thoracolumbal* dan *postural curve* di *main thoracic*. Berikut merupakan hasil radiograf.

*Main curve thoracic* dari th5 hingga th19 dengan *apex* di th7 dengan sudut Cobb 20°, post bending 0°. *Curve thoracolumbalis* dari th10 hingga L2 dengan *apex* di L1 dengan sudut Cobb 36°, post bending 12°. Risser tidak dapat dievaluasi karena tidak ada foto *Pelvis AP*.
